Eine Stellungnahme von Hermann Clausnitzer im Februar 2023

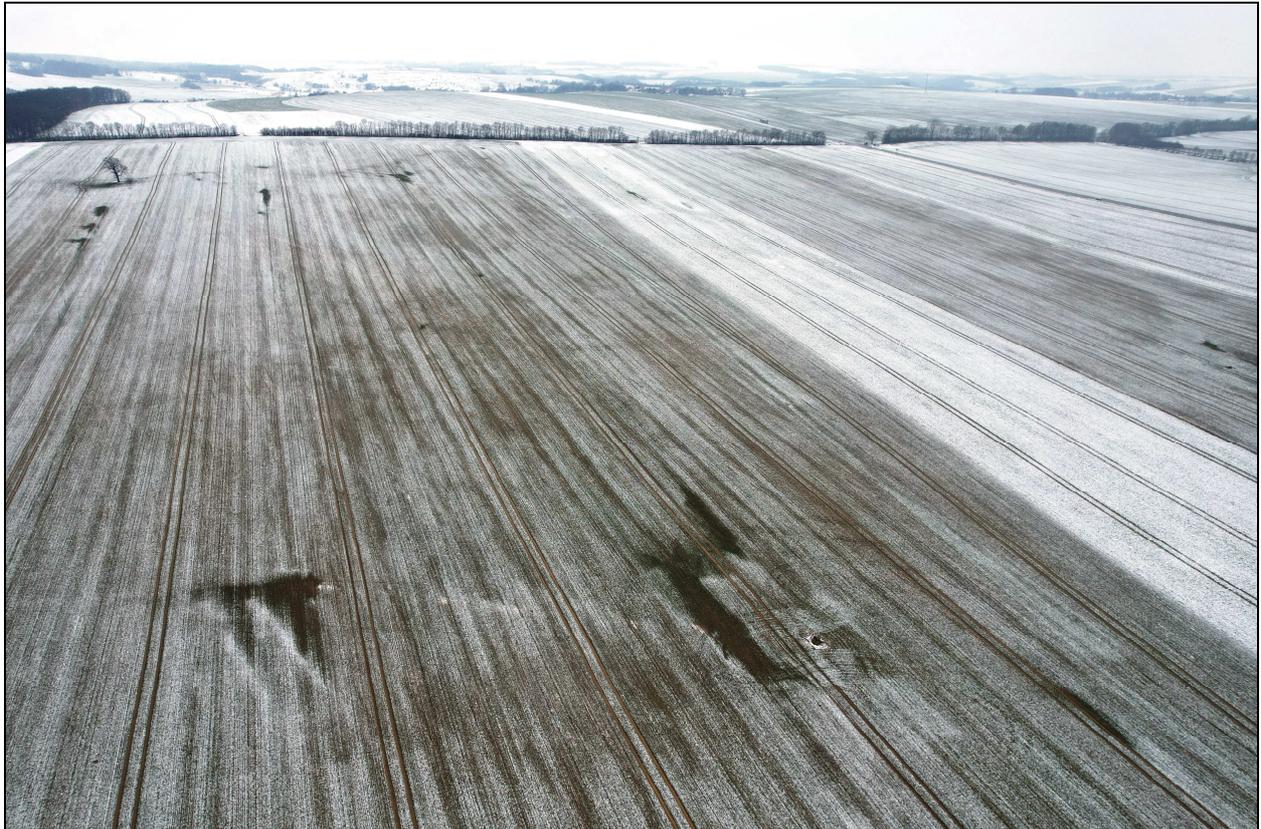
Abb. 1: Blick von Grumbach in westliche Richtung zur "Helbigsdorfer Länge" und zum "Geriete". Zahlreiche Nassstellen und aktive Quellaustritte prägen bis heute die eigentlich meliorierte Fläche.

Die **Untergrundentwässerung (Drainagenetz)** in dem Flächengebiet zwischen der gesamten Helbigsdorfer Länge bis Pohrsdorf und der Grumbacher Südseite verfügt über ein unverzichtbares Entwässerungssystem auf mehr als 500 ha. Direkt angrenzende umfangreiche Herzogswalder Fluren sind ebenfalls an dieses Rohrnetz angebunden und unterqueren den Schutzstreifen - Wasser, welches hangabschüssig Grumbach auch zufließen würde.

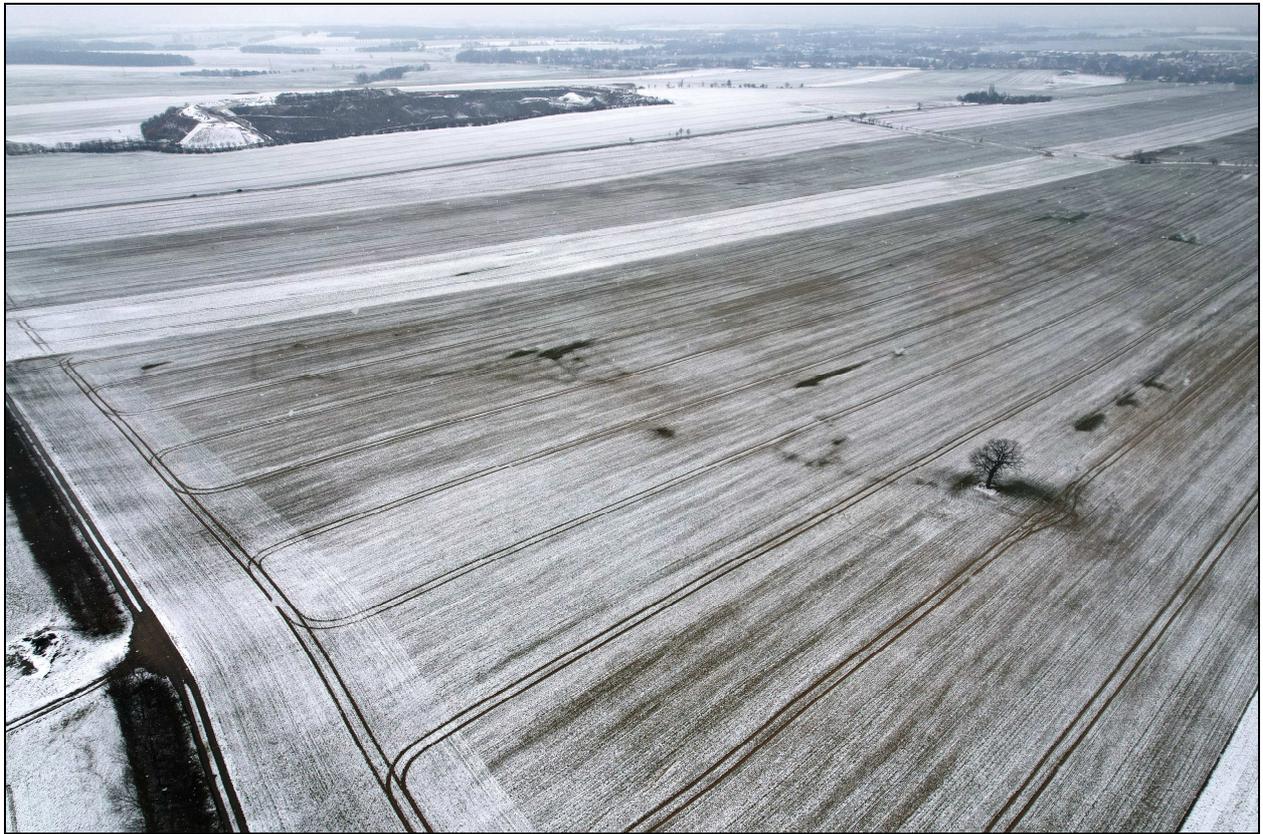
Abb. 2: Blick vom "Geriete" in nördliche Richtung zur B173 und zum Steinbruch Grumbach. Die zahlreichen Quellaustritte auf der Fläche südlich der Bundesstraße zeichnen teilweise alte Tiefenlinien nach, welche vor der Flurmelioration primär als Wiesen- oder Dauergrünland genutzt wurden.

Nördlich der B 173 münden im betroffenen Gebiet die Sammler in die „Kleine Triebisch“, nördlich von ihr verhindert eine Hügelkette zwischen Struth und Steinbruch den direkten Fluss nach Grumbach. Auch dahinter sind alle Fluren melioriert. Der Steinbruch selbst pumpt sein „Bergwasser“ in die Drainagen zur „Kleinen Triebisch“. Ab ihrer Quelle, damals Flur Kurt Röthig, bis zum Wald Struth, verschwand sie beim Meliorationsbau in Rohren.
